La restauración de las pinturas de la ermita de San Esteban en Viguera

La ermita de San Esteban de Viguera tuvo el honor de inaugurar esta serie sobre nuestro patrimonio hace tres años y medio. Tenía méritos suficientes para tal privilegio pero también un estado tan avanzado de abandono que hizo que aquellas páginas fueran un grito de socorro para salvar esta pequeña joya del arte medieval riojano. Hoy regresa tras las necesarias pero insuficientes obras de restauración de sus pinturas románicas.

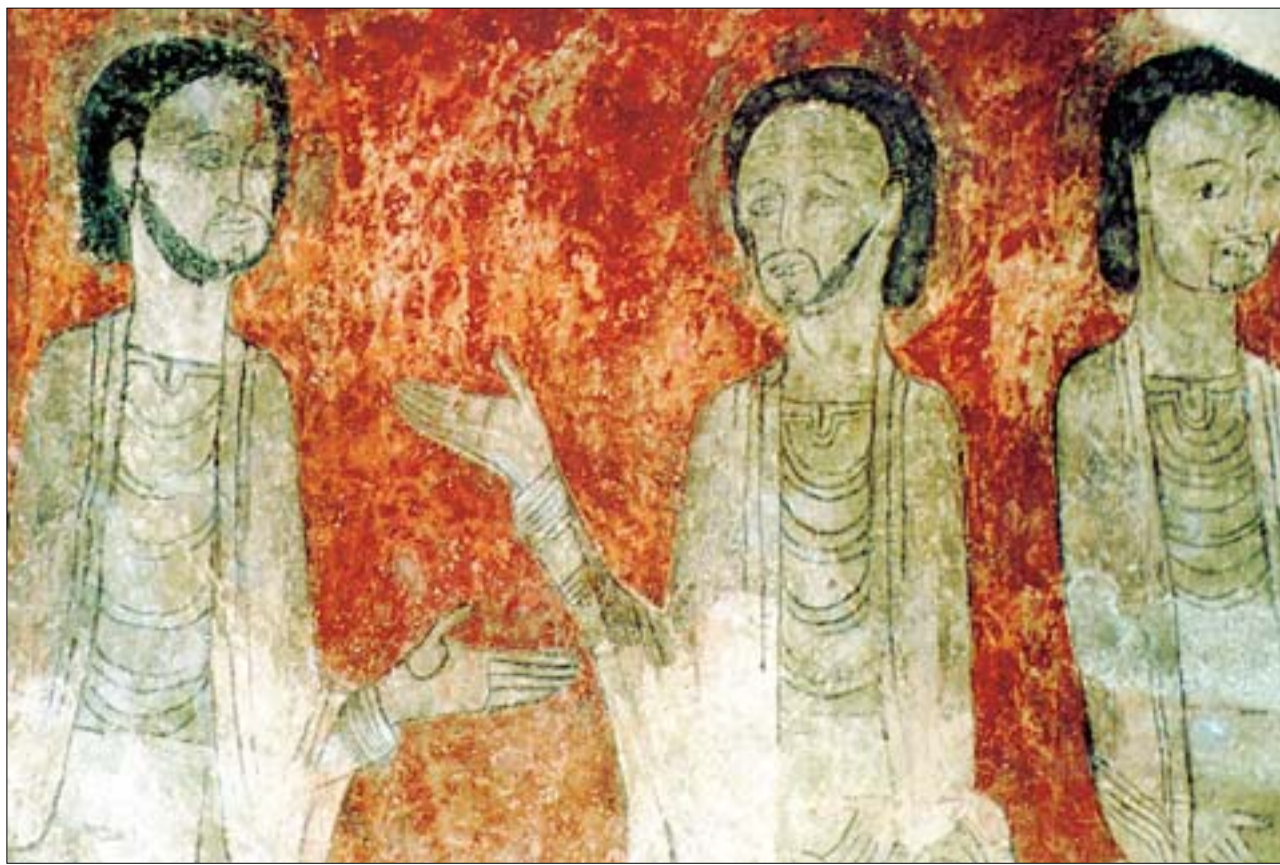
Detalle del apostolado una vez restaurada la pintura. A la derecha, situación de la ermita, refugiada en un abrigo de las rocas

Es probable que Rafael Gil no se equivocara al suponer que en lo alto de la bóveda del ábside se ubicaba la pintura de un Pantocrator encerrado en una mandorla, sobre un apostolado, ya que este tema fue común en aquellos años. Se conservan los seis apóstoles de la franja norte del presbiterio, cuatro enteros, y los ropajes de cintura para abajo de otros. En el primer grupo dos charlan animando su diálogo con expresiones de las manos, de lo otros llama la atención el cruce de las piernas de uno, como si permaneciera sentado.

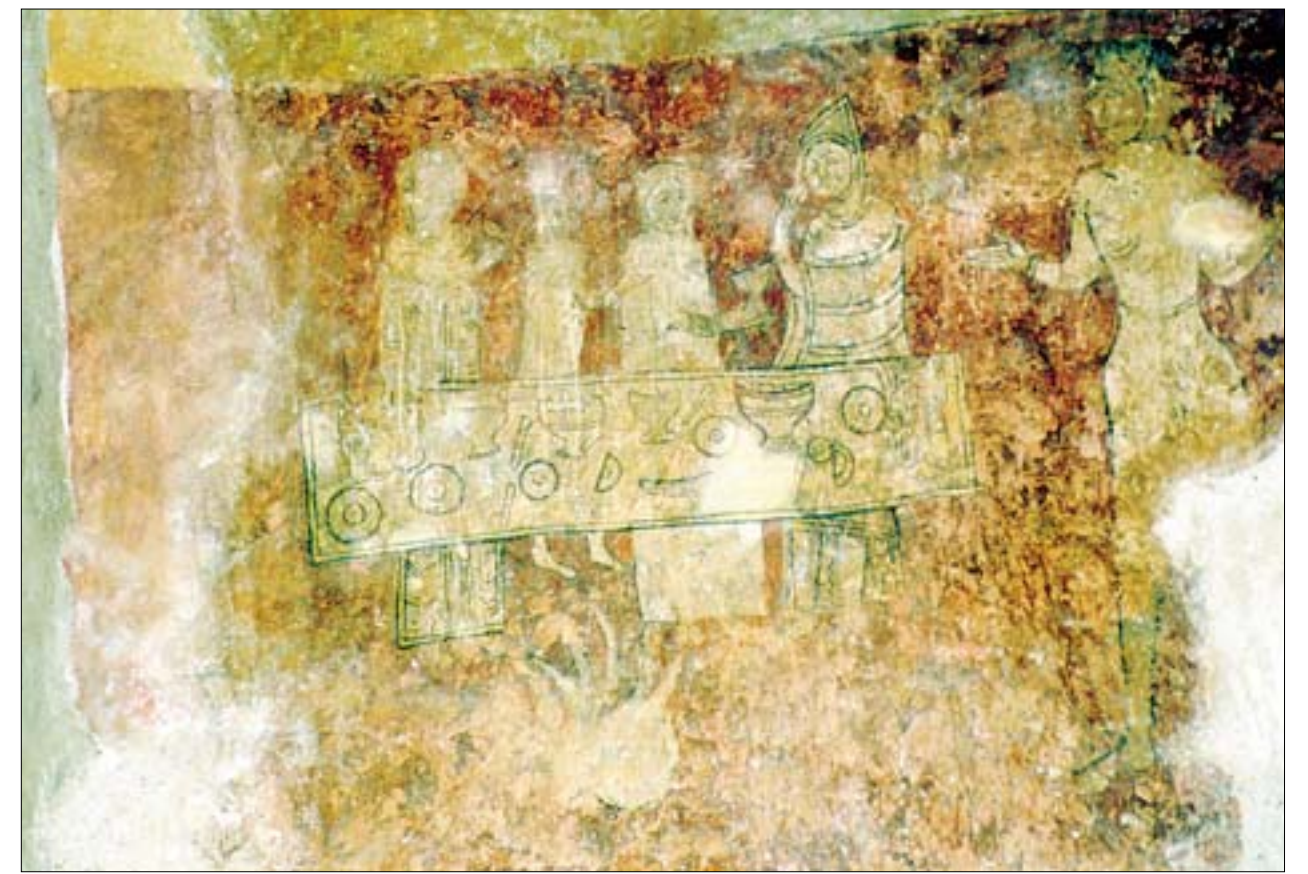
Imagen de la Cena en la que se puede ver, a la derecha, un hermafrodita

El muro del hastial oeste es otro espacio compositivo dividido en tres franjas. Al igual que en el muro norte no queda nada del friso; pero en la segunda franja de fondo ocre rojizo se aprecia un banquete con una mesa basculada sobre la que hay panes, comidas y vasos con forma de copa; cuatro hombres están detrás de la mesa presidida por un obispo, mientras que los otros tres personajes alzan sus copas en dirección al mitrado. A su derecha, hay una figura de colorido difuminado y mutilada, que tiene dos caras en la cabeza, por lo que pensamos que es una representación del hermafrodita, tan común en la iconografía románica. Se conserva también parte de otra escena en la que un hombre tira de las riendas de dos caballos.

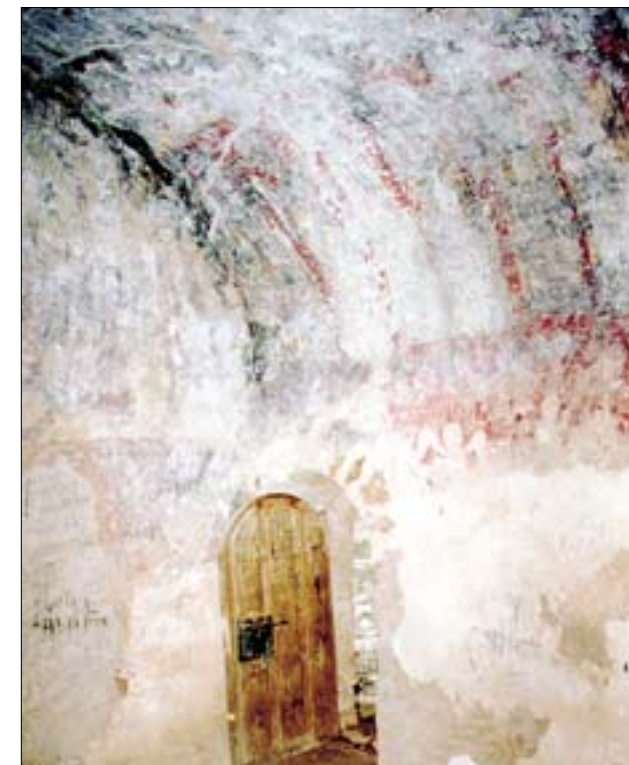
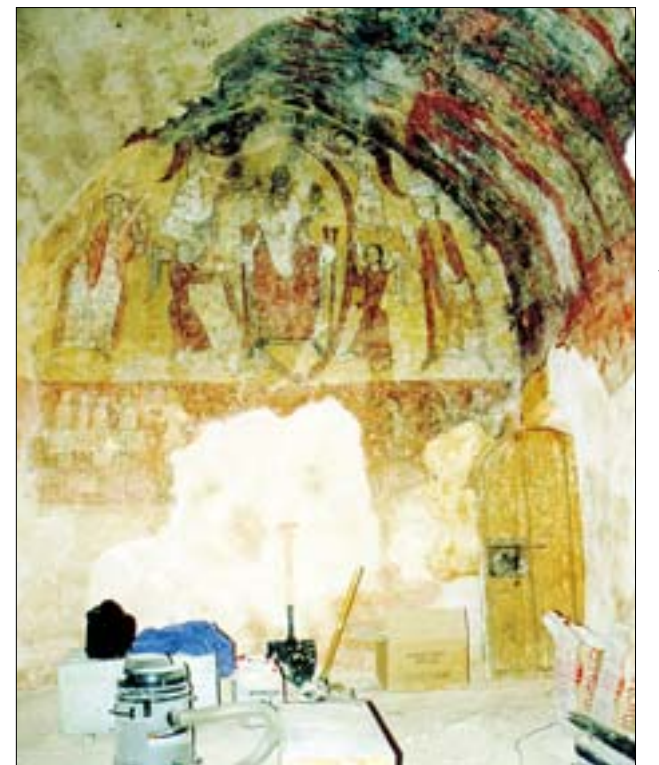
Dos fotografías para comparar: a la izquierda, aspecto de la nave de la ermita antes de las obras; a la derecha, después de la restauración de las pinturas finalizada durante este mes

La reconstrucción del edificio pudo parecer que aseguraría el buen estado de las pinturas a perpetuidad, pero nada estuvo tan lejos de la realidad. Con el libre acceso a la ermita, simplemente pidiendo la llave, llegaron también las personas que son incapaces de resistir la tentación de grabar su nombre en cualquier lugar; también llegaron los aficionados a llevarse trozos de pinturas; de igual modo la moda del senderismo también dejó su huella en la ermita. En 1993 se descerrojó la puerta, permaneciendo desde entonces abierta la ermita, disparándose las inscripciones y los mensajes escritos entre distintos grupos de montañeros, y algunos se refugiaron haciendo fuego para calentarse y cocinar en su interior. La consecuencia de esta situación es que durante los últimos cuarenta y cinco años, se han degradado más las pinturas que en ocho siglos, y no se han perdido definitivamente gracias a la restauración realizada en este verano por el Taller Diocesano de Restauración con cargo a la Fundación de Caja Rioja.

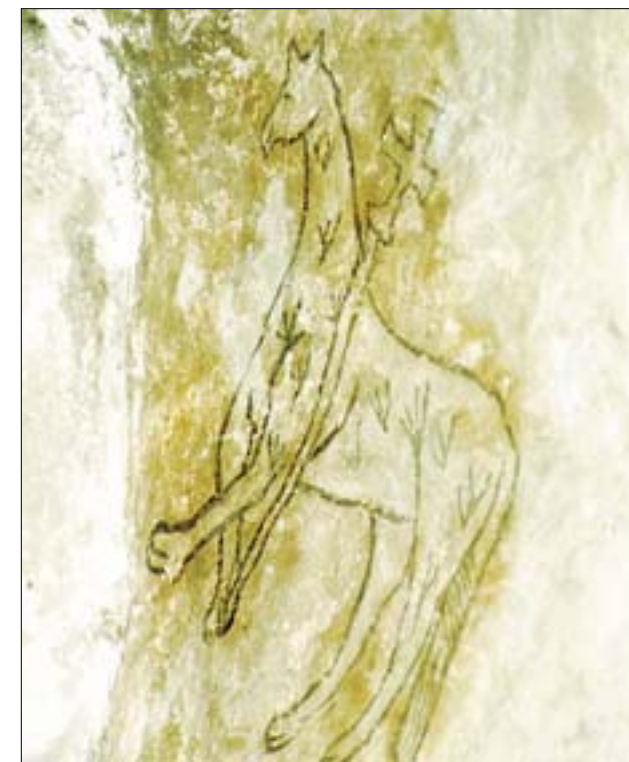
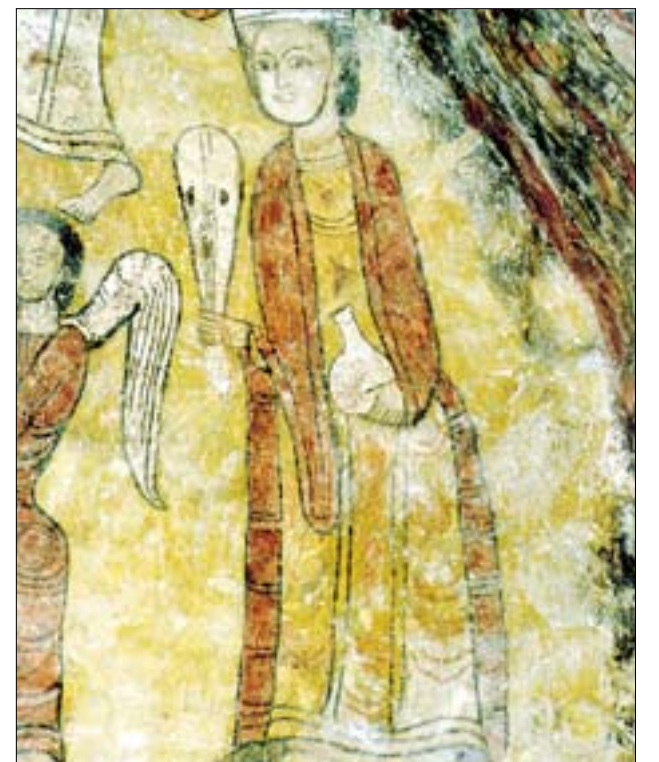
Cordero místico en el iconostasis y reina que lleva los atributos de los Ancianos del Apocalipsis

En la franja superior del muro del hastial, sobre fondo amarillo, está presidida en el centro por Cristo sentado en un trono de cuatro patas con almohadilla, con las manos extendidas, vistiendo la casulla blanca de la liturgia mozárabe sobre una túnica roja. Cristo está encerrado en una mandorla sujetada por cuatro ángeles, los dos inferiores tienen la túnica rojiza y las alas blancas, al contrario de los ángeles superiores, que tienen alas rojas y túnicas blancas; este motivo se encuentra dentro de la iconografía románica y es conocido como la Exaltación de Cristo. A su derecha está un Rey, sentado y coronado, con el cetro y la espada, y una reina en pie a su izquierda, que lleva los mismos atributos que los ancianos del Apocalipsis, la giga y el aríbalo.

Las figuras conservadas en el iconostasis han perdido el colorido, y solamente conservan los trazos del dibujo, salvo los dos ángeles pintados en el intradós del arco central. Se conservan en los altares el Cordero Místico y dos ángeles. Se han perdido las pinturas de la parte derecha de la zona por encima de los arcos del iconostasis, conservándose a la izquierda un rey sentado que tiene una figura humana a su derecha más pequeña en actitud postrante, y a su izquierda una reina coronada. A la derecha de esta reina aprecia el brazo derecho de una cruz, por lo que deducimos que sobre el arco triunfal o central del iconostasis iba pintada una Crucifixión.
