San Miguel y S^a M^a en Robres, la Asunción en La Santa y San Juan Bautista en Larriba

EVOCACIONES LATURCENSES

F.J. IGNACIO LÓPEZ DE SILANES VALGAÑÓN
Robres del Castillo

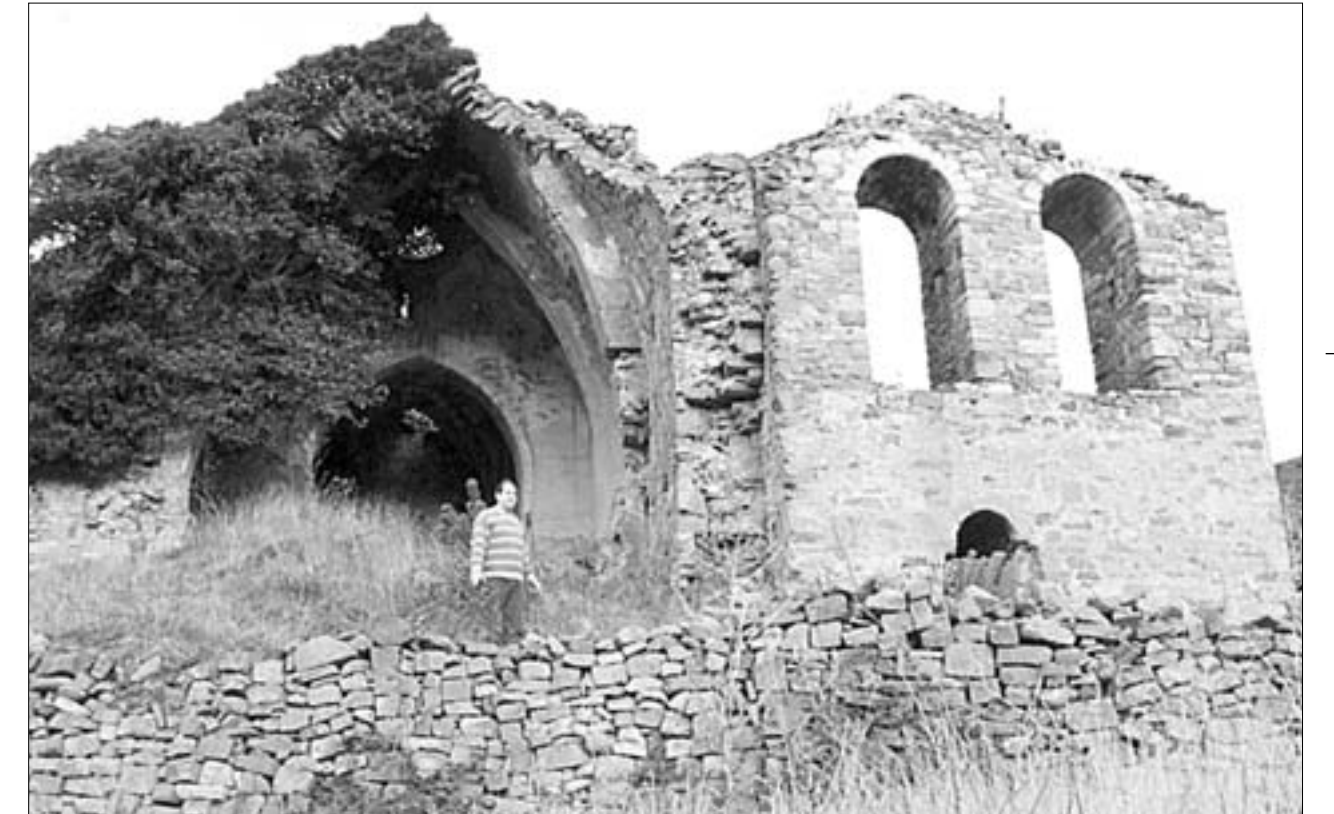
Iglesia de Santa María en Robres del Castillo. Vista de las ruinas de la nave y de la espadaña

La iglesia de Santa María en Robres del Castillo se encuentra en mal estado, hasta tal punto que su nave está hoy arruinada

La iglesia de Santa María está en mal estado. A su nave hoy arruinada, se añadió una cabecera gótica cuadrada con bóveda de terceletes de comienzos del XVI, sujeta por dos fuertes estribos en sus esquinas, existiendo una puerta o pasadizo bajo uno de los contrafuertes; de la misma época es la espadaña de dos huecos y puerta que prolonga el hastial oeste.

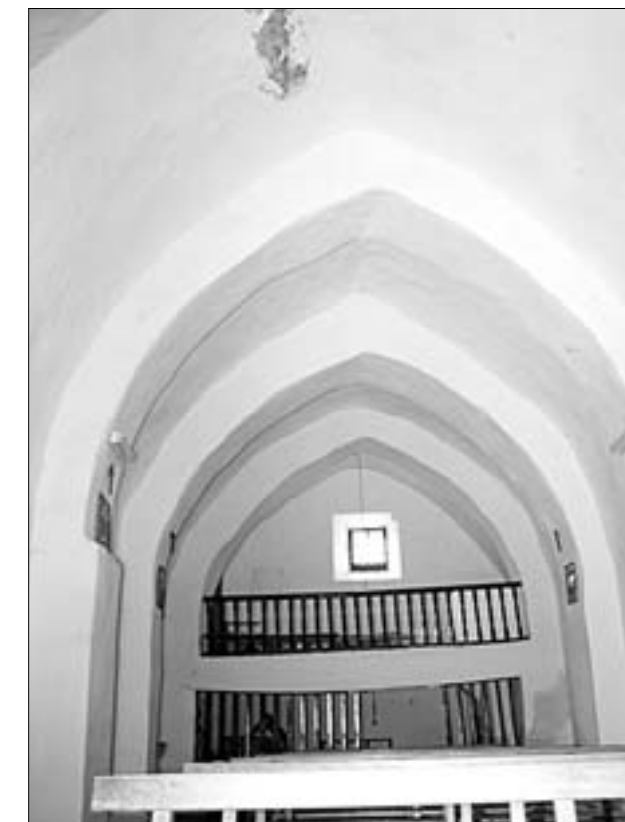
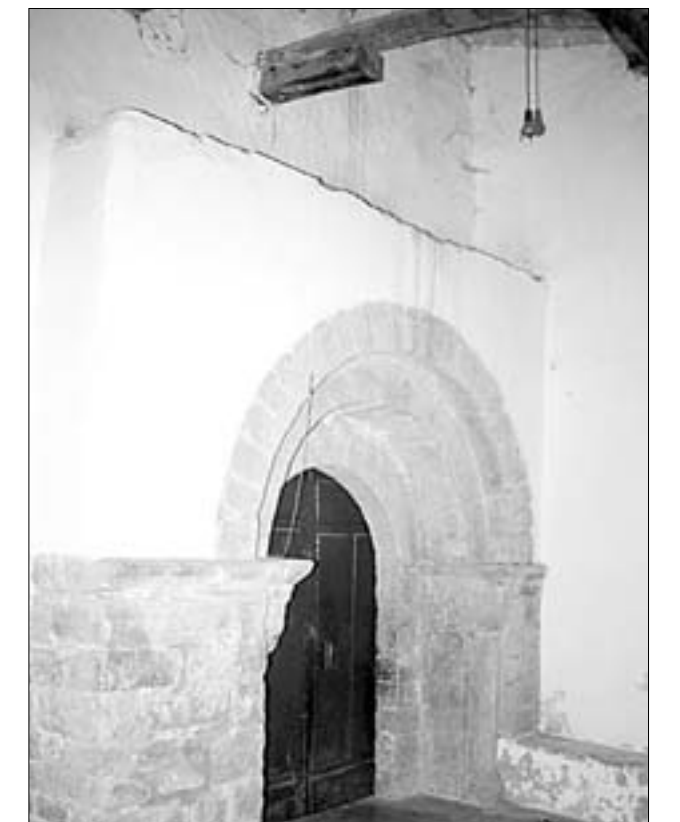
La nave de San Miguel en Robres, con su bóveda amenazada por las goteras y su portada románica

La iglesia de San Miguel cuenta con dos pilas bautismales románicas en copa gallonada del siglo XIII. A finales del XVI se añadió a la nave un tramo de crucero con dos capillas laterales, la cabecera ochavada de tres paños, una espadaña con tres huecos de medio punto sobre el muro del hastial oeste, y finalmente, una construcción del XVIII al sur de la nave, utilizándose una parte como sacristía, y la otra como pórtico que da cobertura a la portada románica formada por tres archivoltas de medio punto, teniendo la primera columnas acodilladas y capiteles historiadados.
